〇〇 〇〇倉庫 改修工事

**【石綿含有建材調査】**

調査結果報告書

令和6年5月16日

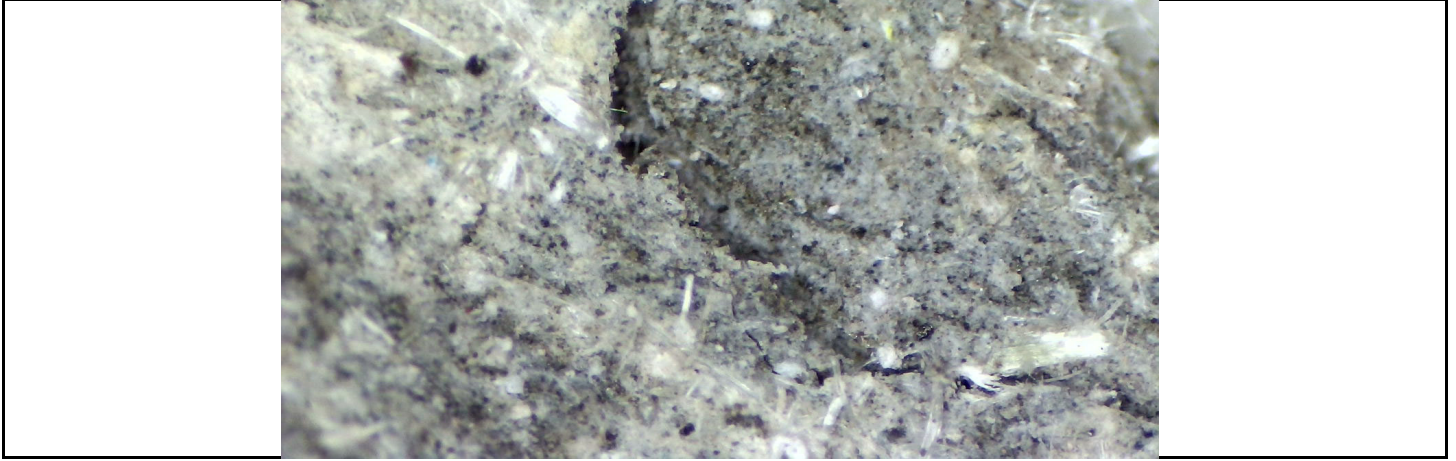
## 【試料写真】(断面写真の場合:上面が表層部分)

石綿の有無	有
石綿の種類	クリソタイル
推定質量分率	5-50%
石綿以外の繊維	無
コメント	-

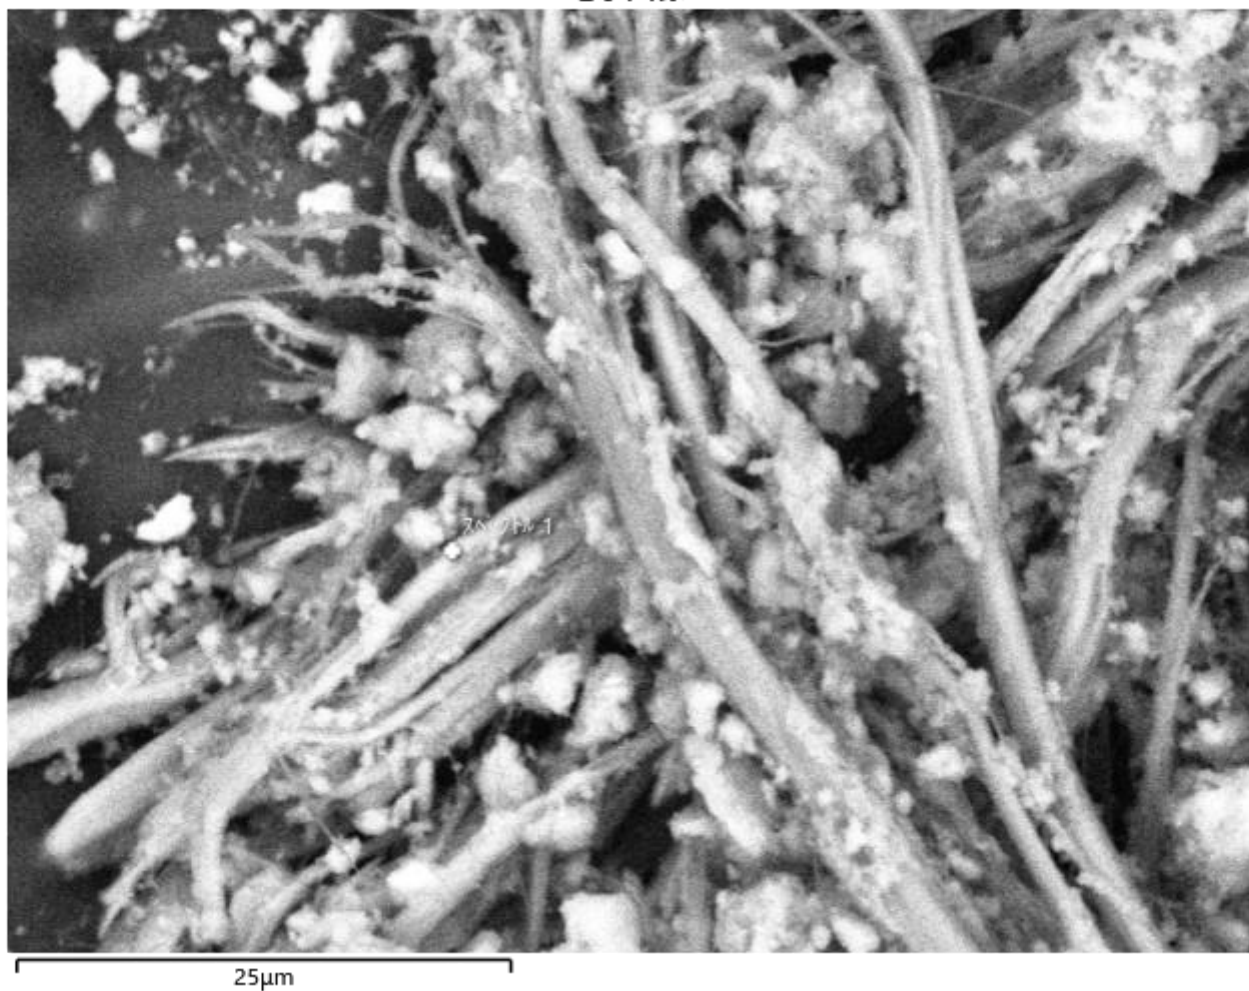
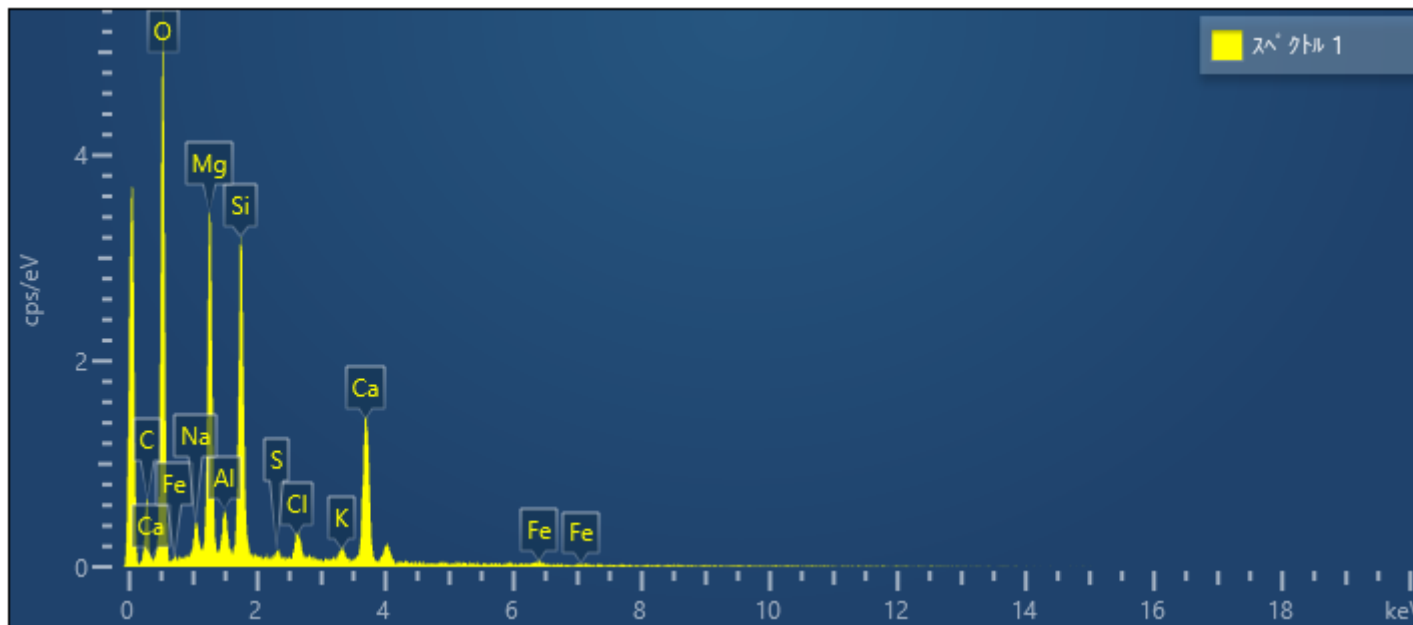
電子画像 1

スペクトル 1 元素	ラインタイプ	質量 %	質量 % σ	原子数濃度 %
C	K シリーズ	19.69	1.73	28.47
O	K シリーズ	48.45	1.13	52.60
Na	K シリーズ	1.20	0.12	0.91
Mg	K シリーズ	10.07	0.29	7.19
Al	K シリーズ	1.21	0.10	0.78
Si	K シリーズ	8.80	0.25	5.44
S	K シリーズ	0.26	0.06	0.14
Cl	K シリーズ	0.98	0.08	0.48
K	K シリーズ	0.55	0.08	0.24
Ca	K シリーズ	8.17	0.25	3.54
Fe	K シリーズ	0.63	0.17	0.20
トータル		100.00		100.00
