〇〇 仲畑倉庫 改修工事
【石綿含有建材調査】

調査結果報告書

石綿含有建材有無に関する事前調査等結果報告書

現場名 信和 仲畑倉庫

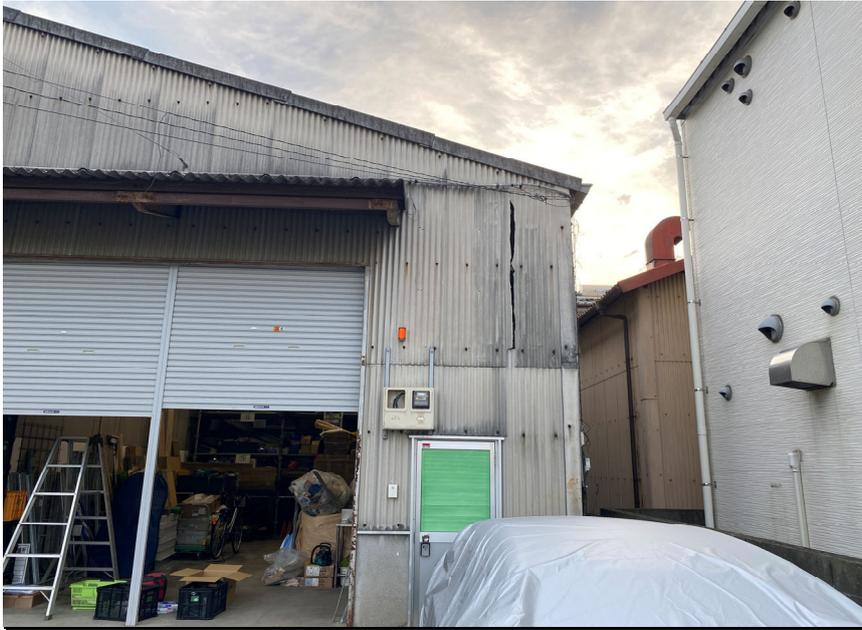
1 【採取前】

壁面スレート

製造年、製造メーカー不明のため採取

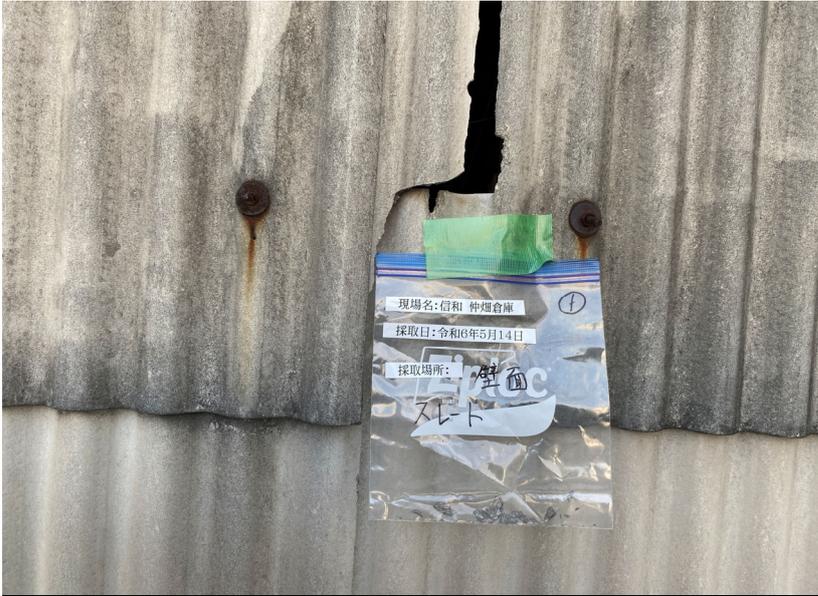
1 【採取完了】

壁面スレート

製造年、製造メーカー不明のため採取

採取完了

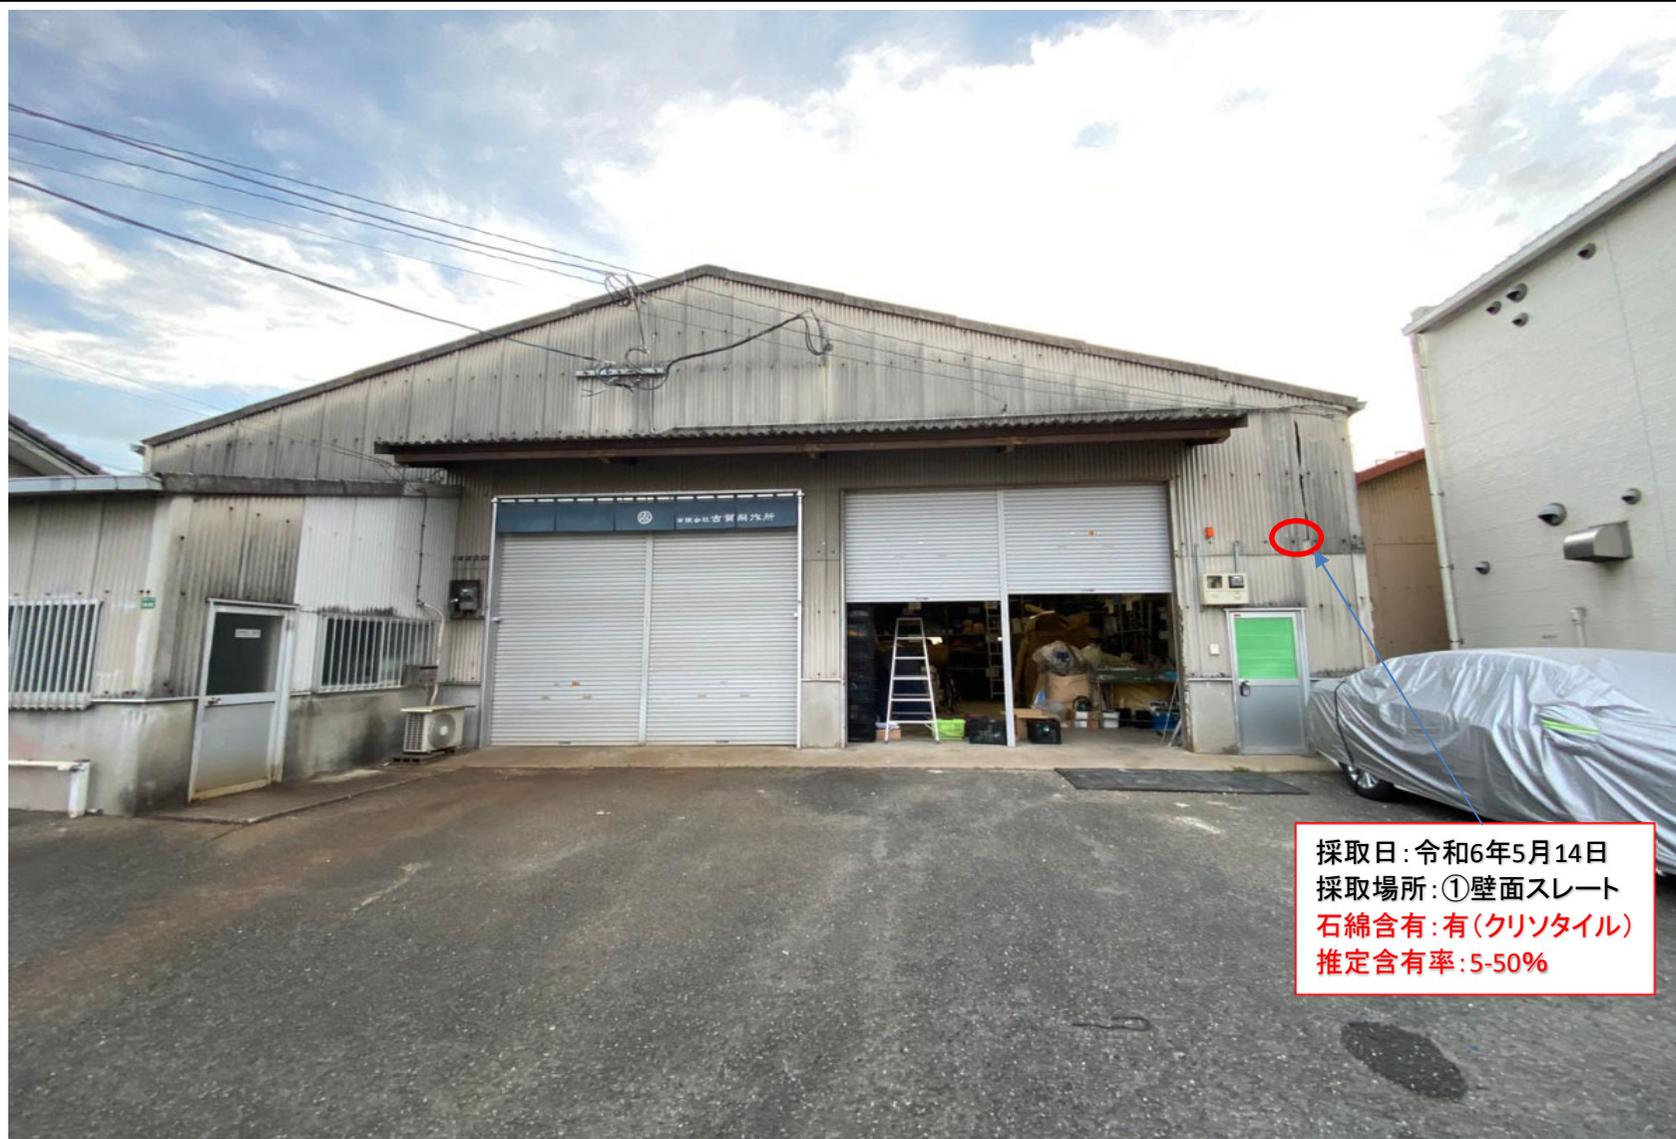
採取日: 令和6年5月14日
 採取場所: ①壁面スレート
 石綿含有: 有(クリソタイル)
 推定含有率: 5-50%

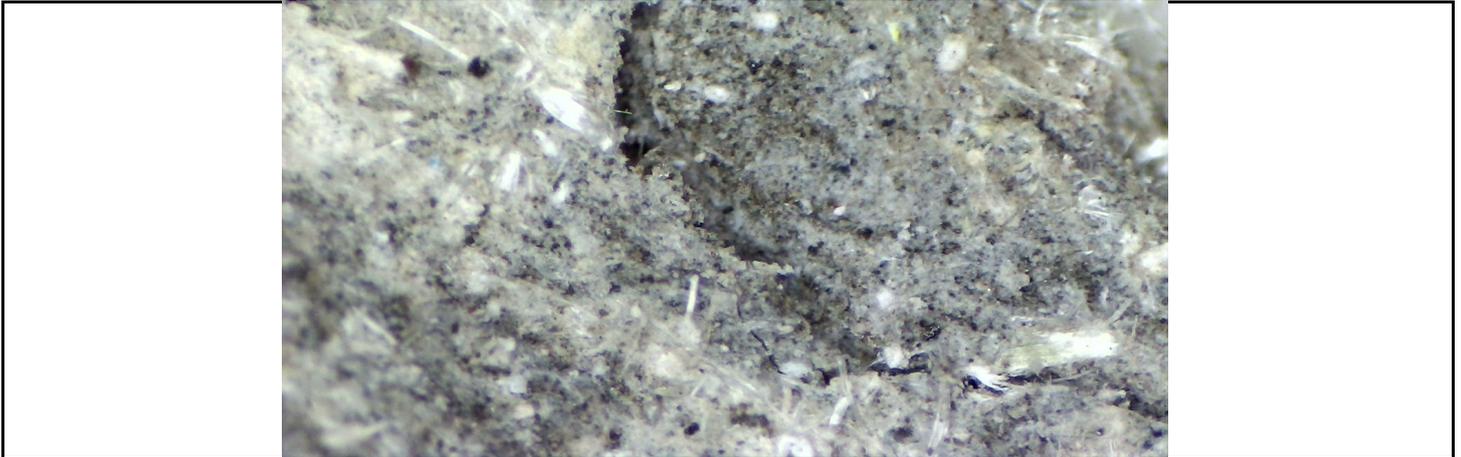
【試料写真】(断面写真の場合:上面が表層部分)

石綿の有無	有
石綿の種類	クリソタイル
推定質量分率	5-50%
石綿以外の繊維	有
コメント

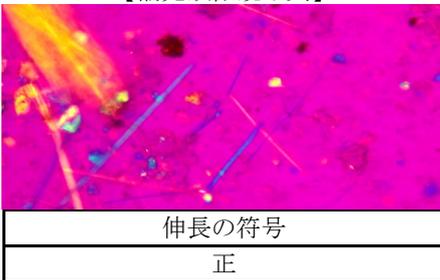
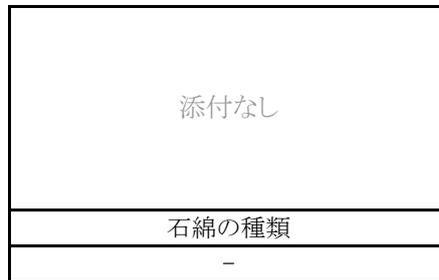
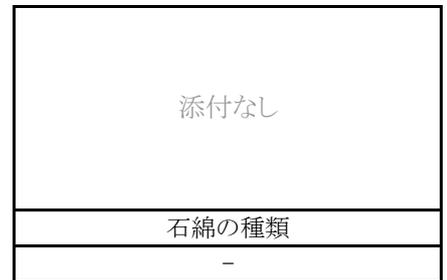
【偏光顕微鏡写真】

伸長の符号
正
